株式会社ブイテックス

企業：株式会社ブイテックス

企業 HP：<http://www.vtex.co.jp/>
品質への挑戦：性能試験時に抜き取った製品のうち仕様範囲外となるものが現れました。

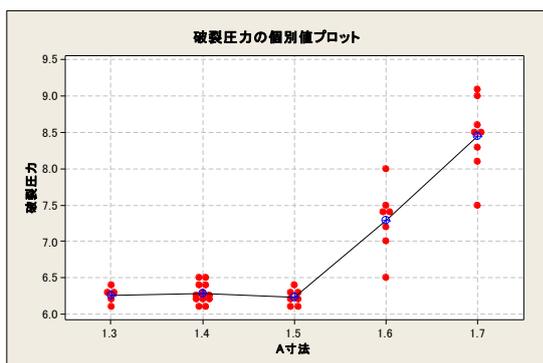
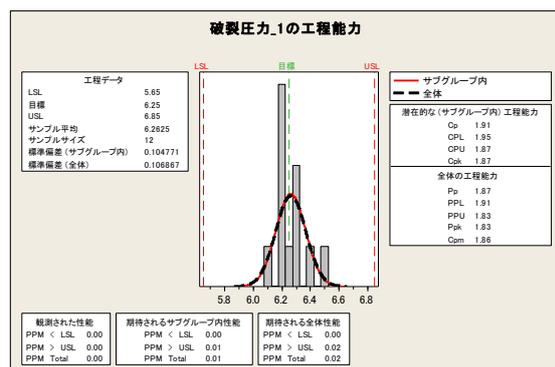
試験作業者は、当時の社内判定基準内に破裂時の圧力が入っていたため予備試験 OK の判断でした。ただ、その数値を確認したところバラツキが大きい結果でした。性能確認試験時の結果も同様に確認したところバラツキは同じ様に大きい値でした。取得したデータ平均値と設計値中心は、上限側にズレがありました。このため、バラツキが大きいことで仕様範囲上限値を外れたものが現れたと判断しました。

次にバラツキが大きかった原因を検討するため、各部品寸法の計測値と破裂圧力の相関を確認し、A 部品の寸法に大きな影響があることが見え、この寸法の値と公差を見直して管理したところ性能バラツキが半分以下となりました。これまでは経験則で製作していた部品であるため、製造作業者は「この寸法は重要だったのか。」とのコメントでした。対策としては、上記部品の寸法管理基準を作成し管理、性能確認時にはデータを Minitab で標準偏差等を視覚的に確認するようにしています。
